ANÁLISE DE UMA FALHA OCORRIDA EM UM HIDROGERADOR CAUSADA POR TRANSITÓRIOS ELÉTRICOS NO SISTEMA DE TRANSMISSÃO

J.R.P. da SILVA*
Copel GeT
Brasil

A.J.N. FOGAÇA
Copel GeT
Brasil

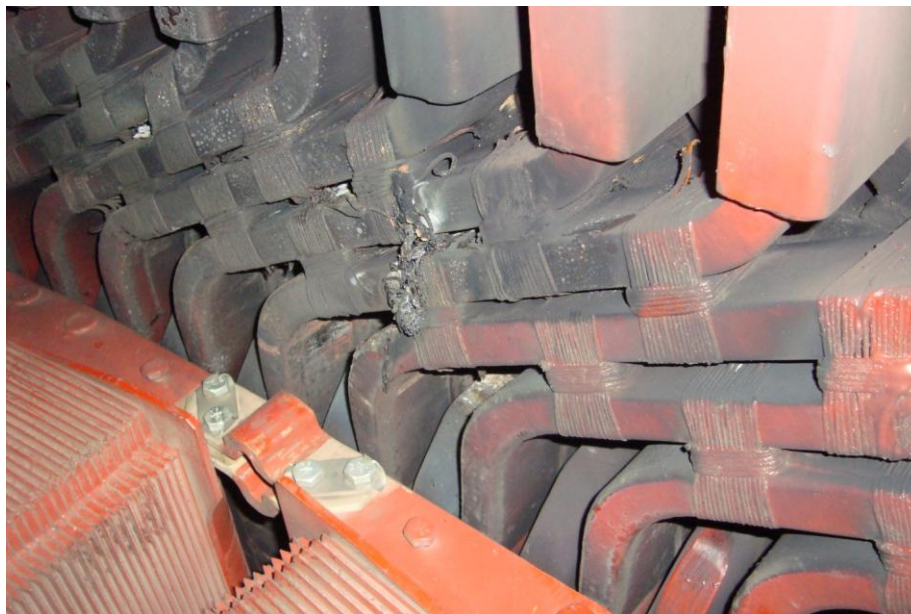
A falha ocorreu nas cabeças de bobina superiores das barras de topo das ranhuras 56 (fase A) e 57 (fase B). Como ocorre em curtos bifásicos, a intensidade da corrente que circula é extremamente elevada (a única limitação é a reatância interna do gerador). Isto provoca o derretimento de parte dos condutores de ambas as barras, com a projeção de cobre derretido sobre as bobinas contíguas à região do curto e a liberação de muita fuligem, decorrente da carbonização do isolamento (ver figuras 2, 3 e 4).

Fig. 2 – Região da Falha no Gerador 2 da UHE SCL.

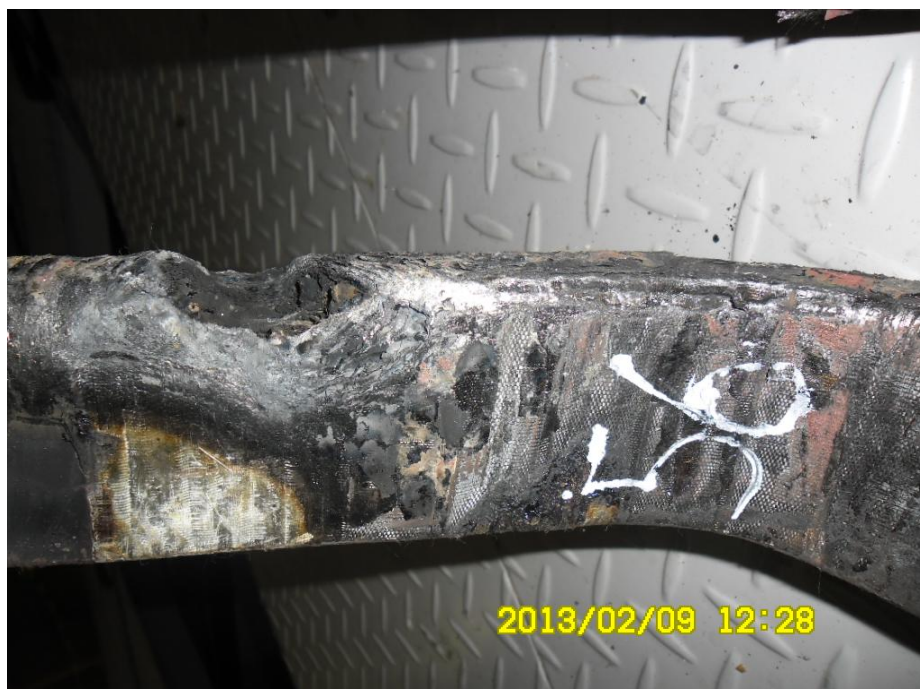
Fig. 3 – Danos na Barra Estática 56 da UHE SCL.

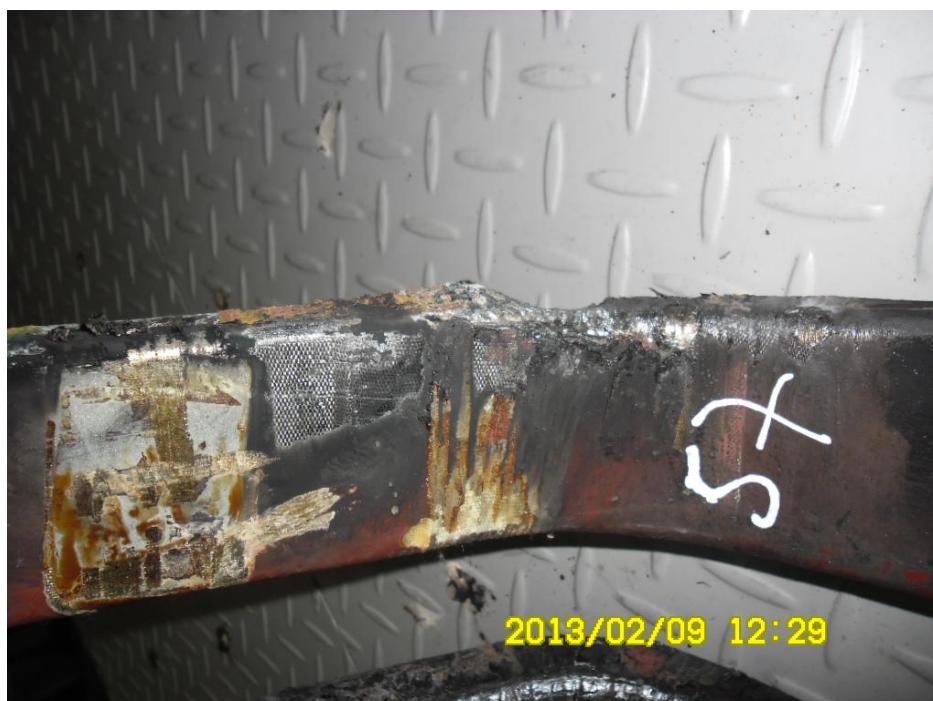
Fig. 4 – Danos na Barra Estática 57 da UHE SCL.

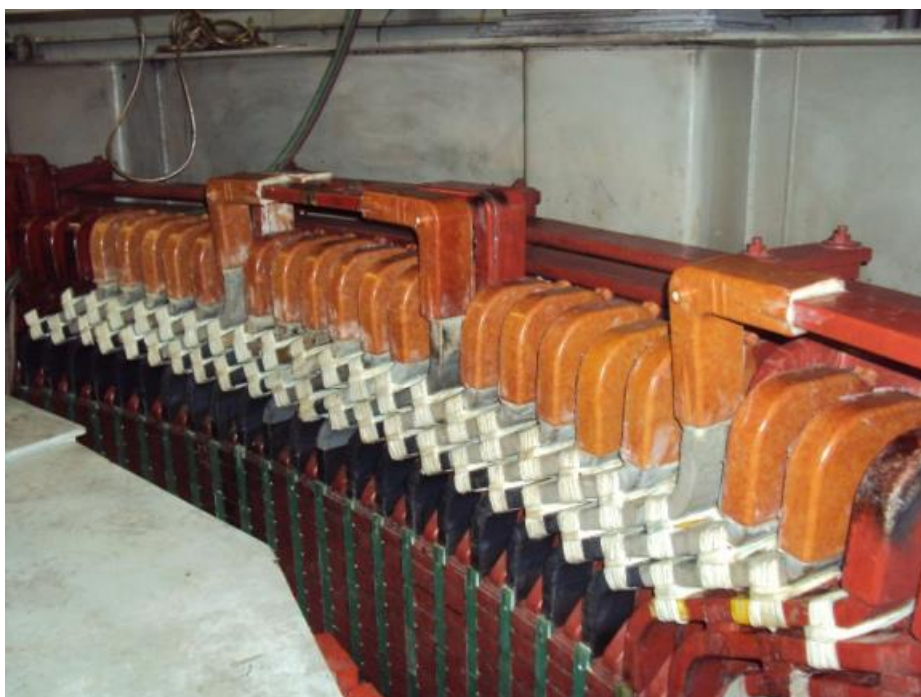
Fig. 7 – Região Afetada após a Recuperação.

A extensão dos danos foi um pouco subestimada na inspeção inicial. Com a retirada das 2 barras diretamente envolvidas no curto-circuito e a limpeza da área afetada, constatou-se a necessidade de substituir um total de 12 barras estatóricas (6 de topo e 6 de fundo de ranhura). A figura 7 mostra a região do curto com o conserto finalizado.
